## ANÁLISE QUANTI-QUALITATIVA DO SOLO URBANO COMO INDICADOR DE QUALIDADE AMBIENTAL: ESTUDO DE CASO DOS BAIROS SANTA MARIA DA CODIPI E JACINTA ANDRADE EM TERESINA/PIAÚÍ

Quantitative analysis of urban soil as indicator of environmental quality: case study of Santa Maria da Codipi and Jacinta Andrade neighborhoods in Teresina/Piauí

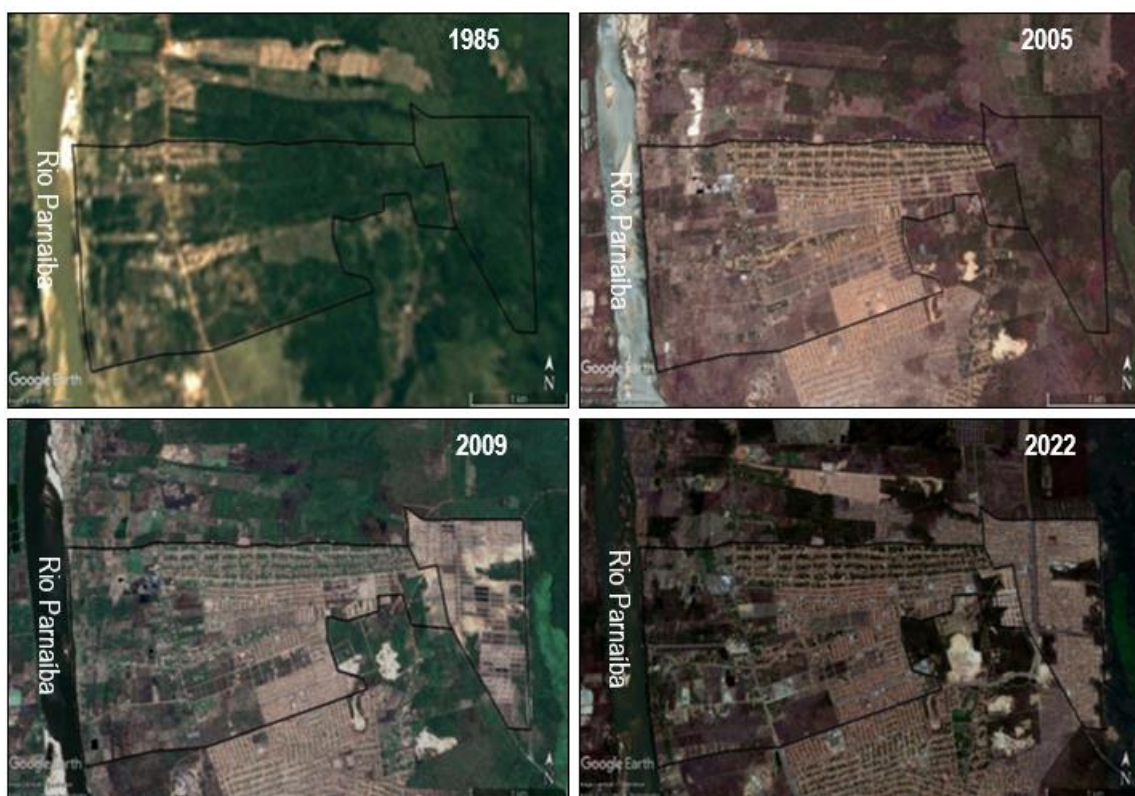
**Figura 07:** Evolução do processo de urbanização e retirada da cobertura vegetal.  
**Fonte:** Google Earth / SEMPLAN, 2018d. Organizado pelos autores, 2022.

Verifica-se que o processo de urbanização provocou forte retirada da cobertura vegetal conforme imagens em linha do tempo da figura 07.

Ao comparar as imagens dos dois bairros, num recorte temporal, verifica-se que, em relação ao bairro Jacinta Andrade, o processo de urbanização e, conseqüentemente, de retirada da cobertura vegetal foi mais intenso que no bairro Santa Maria da Codipi. Este aspecto contribui com vários impactos, que deixa o equilíbrio da relação sociedade e natureza mais distante.

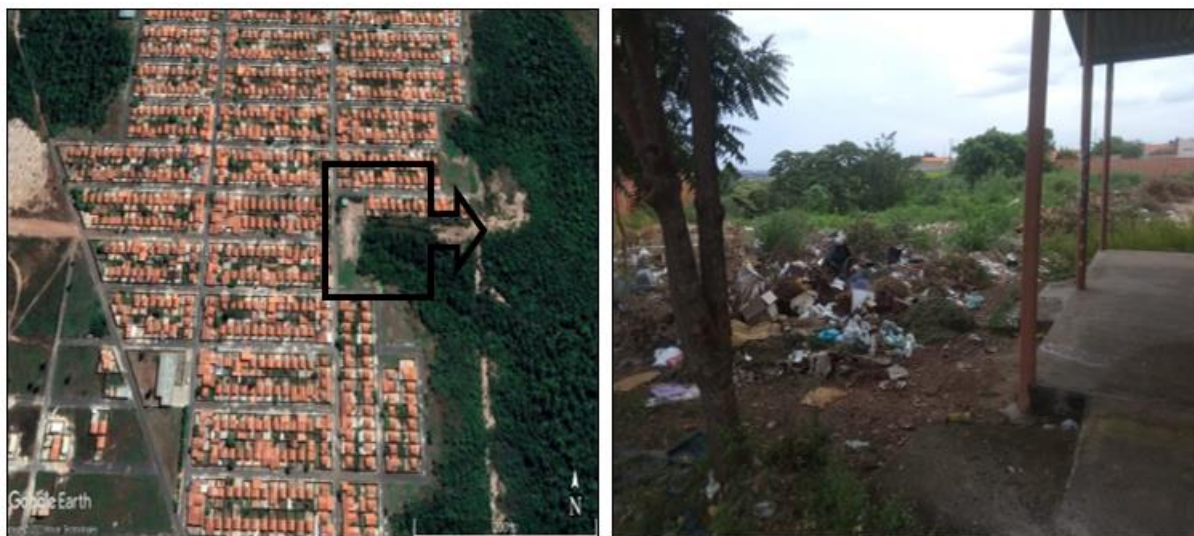
Figura 08: Área com descarte irregular de resíduo entre as ruas Francinara Pires e Barbeiro Felinto Lima, bairro Jacinta Andrade.

áreas com descarte irregular de resíduos o que reforça a necessidade de ações de educação Ambiental, como mostra a figura 08.

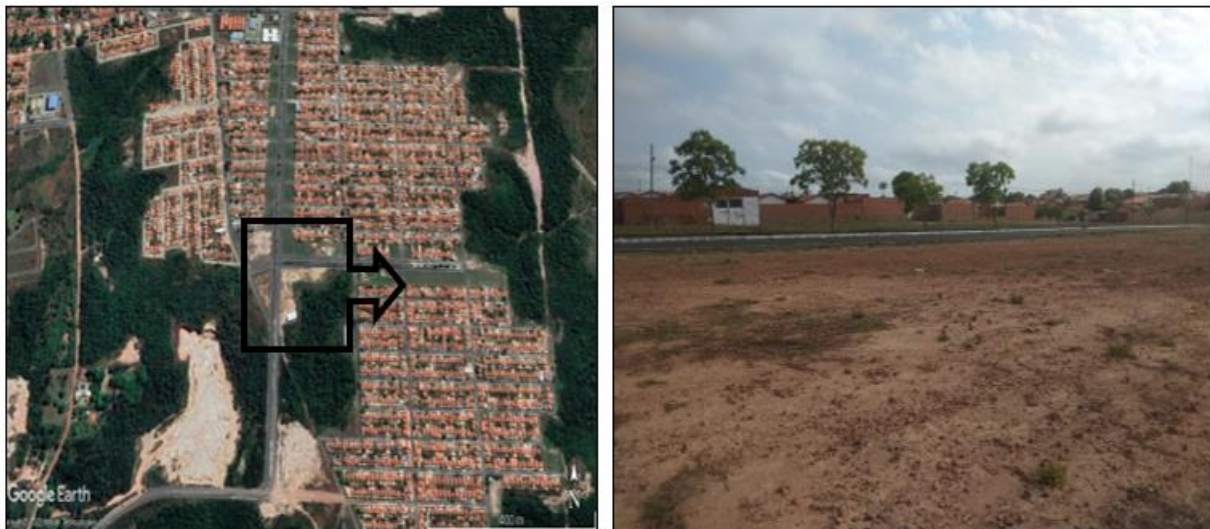
**Figura 10:** Área com solo exposto no bairro Jacinta Andrade.  
**Fonte:** Google Earth 4°59'18.68"S / 42°48'55.60"O. Organizado pelos autores.

O último aspecto aqui abordado é o da erosão. O solo totalmente desprovido de vegetação tende a ser desgastado e transportado pelo escoamento superficial, como o representado pela figura 10.

Da área total em análise, 0,09 km<sup>2</sup> correspondem ao solo exposto, ou 1,13%, valor que pode ser considerado satisfatório quanto à representatividade da degradação. No entanto, associado aos outros aspectos e não havendo medidas preventivas, das dispostas em leis aqui destacadas, podem acelerar a ocorrência de grandes impactos socioambientais.
